## N.16.K Breitbach

GK: 2546695920

TK25 Blatt Nr. 6411 Wolfstein

### Kenndaten

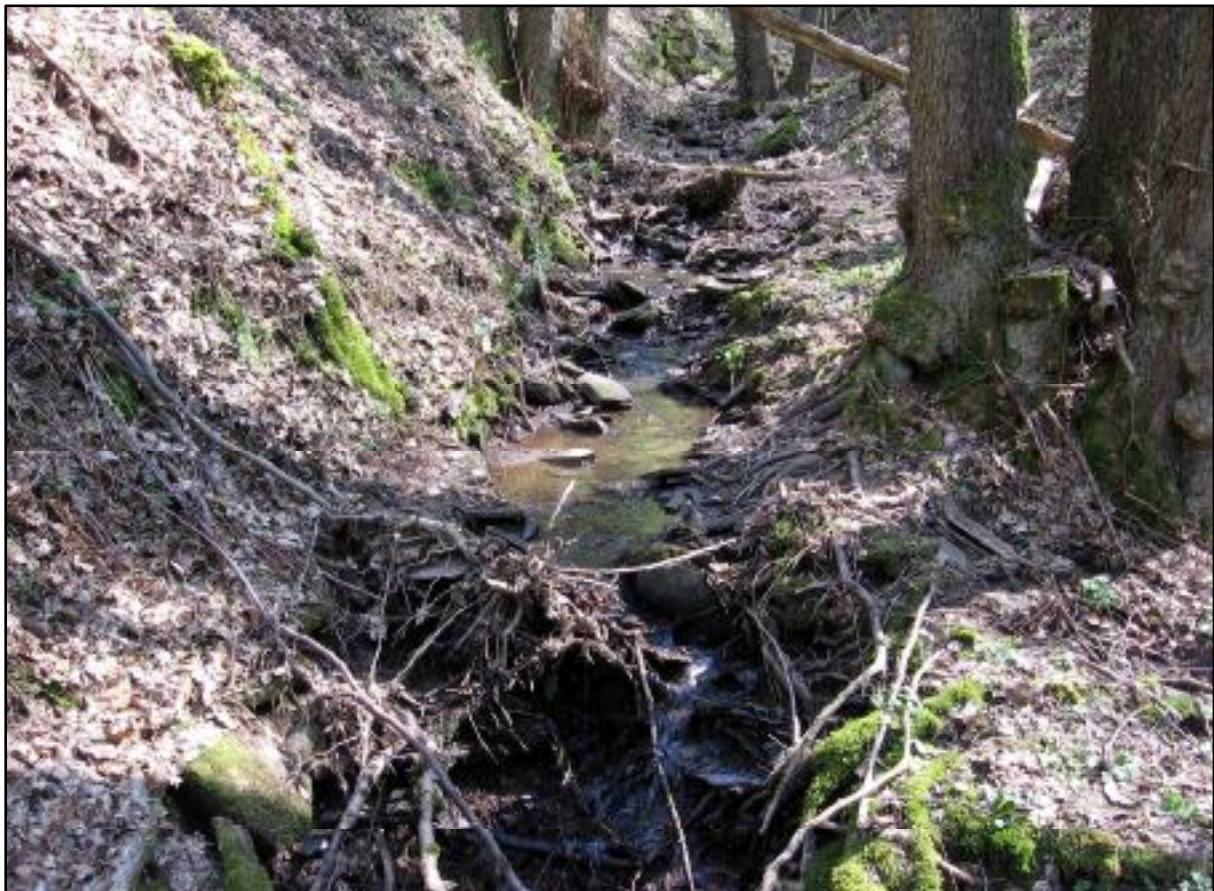
Charakteristische Ansicht

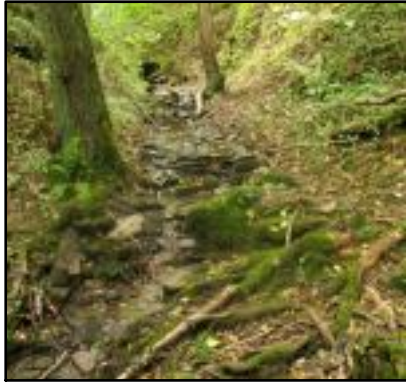
Breitbach im Sommer

Die Begehung zur Probenentnahme zeigte uns, dass der Breitbach in der sommerlichen Niedrigwasserphase auch zu Moto-Cross-Fahrten genutzt wurde. Ufer und Wurzeln wurden dadurch geschädigt.
