## E.05.K Loricherbach

Erhebungsdatum: 25.04.2007

GA: 19

TK25 Blatt Nr. 6205 Trier

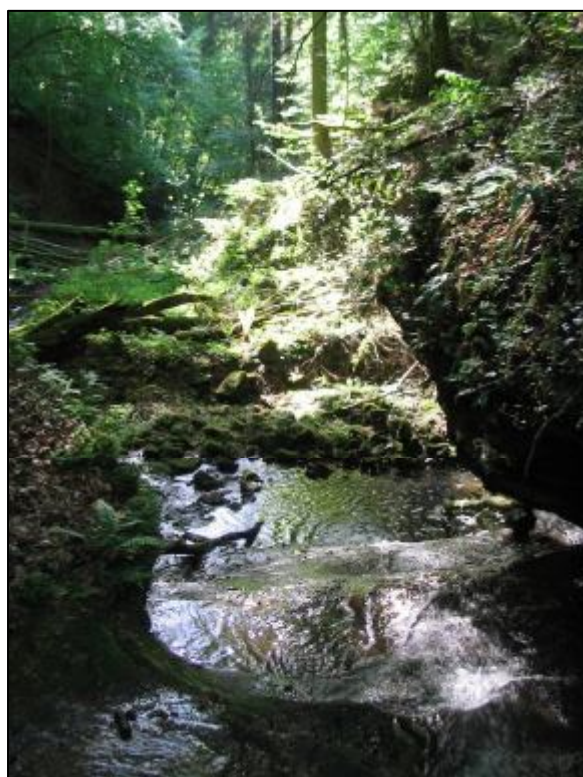
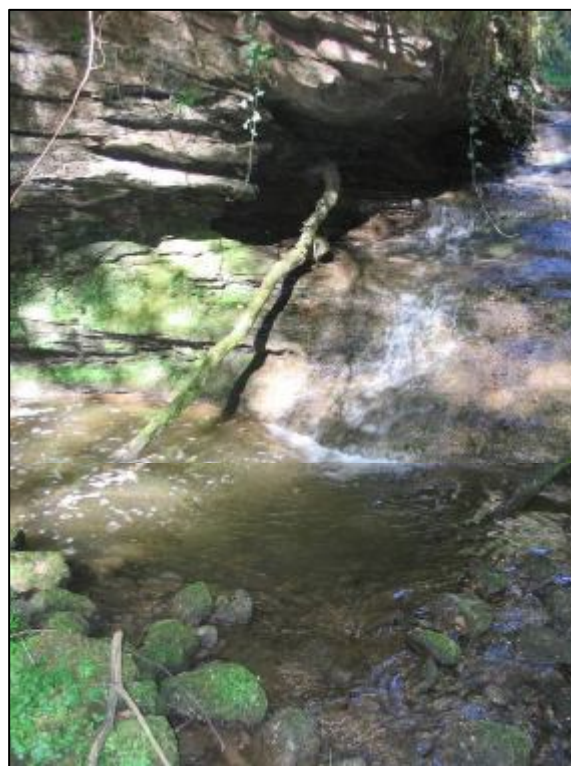
Loricherbach Abschnitt 19 (Fotos: ProLimno)

Der Loricherbach fließt in einem sehr engen, schwer zugänglichen Kerbtal mit einem großen Gefälle östlich der Ortschaft Lorich. Der karbonatische Bach weist eine deutliche Sinterbildung auf, im Umfeld wachsen Kalkzeiger wie der Hirschzungenfarn, aber auch viele Moose. Totholz wurde an Engstellen angeschwemmt. Die Sinterbildung wird besonders an Wasserfällen und Kaskaden deutlich, wo sich Terrassen mit kleinen Becken ausbilden. Diese Erscheinung stellt eine gewisse Besonderheit im Naturraum dar. Als Substrat dominiert Fels und Steine, welche meist mit Moosen überwachsen sind. Alle Substrate sind mit Kalksinter überzogen. Der Uferbewuchs und das unmittelbare Gewässerumfeld bestehen aus bodenständigem Wald. Seitlich des kartierten Abschnitts befindet sich aber auch Nadelforst. Der untersuchte Abschnitt befindet sich unterhalb eines Brückenbogens, über den eine Landstraße (K 27) verläuft. Nach etwa einem Kilometer weitet sich das Kerbtal oberhalb der Schneidersmühle zu einem kleineren Sohlenkerbtal.
