## W.01.K Singhofener Bach

### Repräsentativer 100 m-Abschnitt

GK: 2589260000

Erhebungsdatum: 23.04.2007

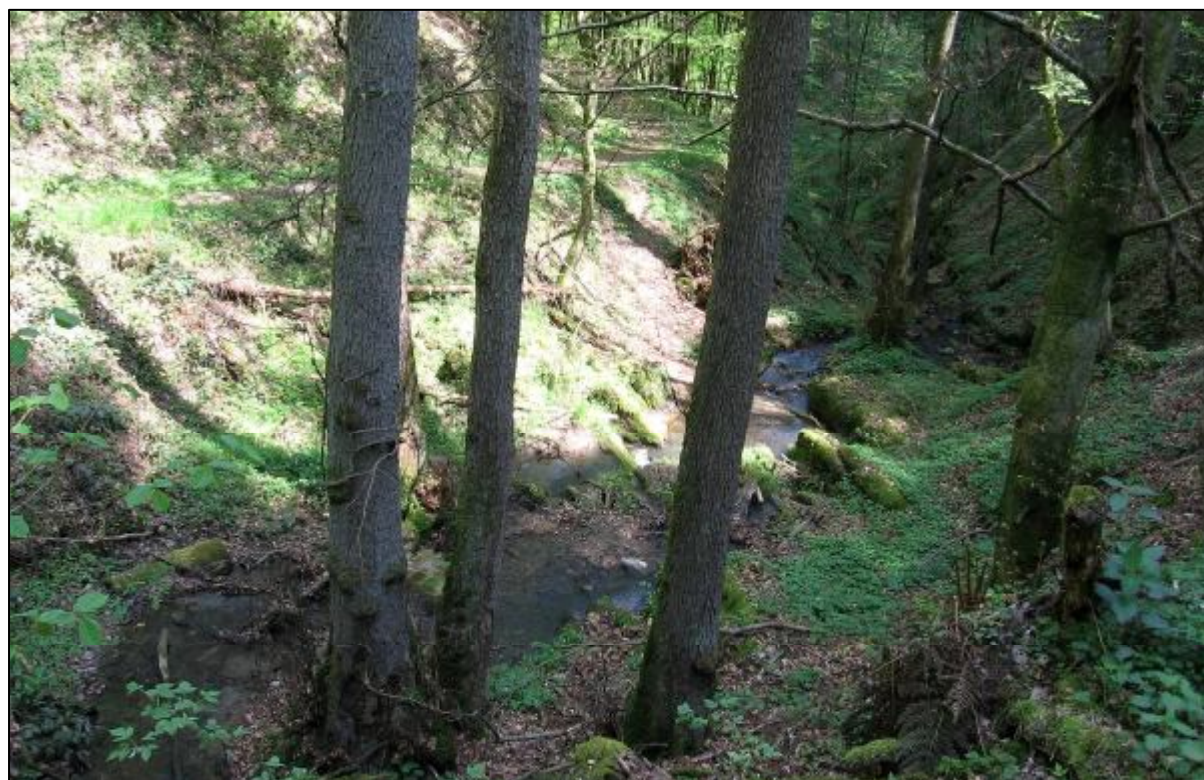
Die Linienführung der Referenzstrecke ist schwach geschwungen und durch die Talform vorgegeben. Trotz ausgeprägter Strukturvielfalt sind Erosionserscheinungen nicht vorhanden. Im gesamten Verlauf finden sich große Mengen an Totholz, das sich an den zahlreichen Laufverengungen oder an den Ufern ansammelt. Steine, Blöcke und Fels, nicht selten auch Sand, Kies und Schotter bilden das Sohlensubstrat. Vereinzelt finden sich kleinere Flächen mit Grob- und Feindetritus. Sohlenstufen und Kaskaden sind charakteristisch für den gesamten Verlauf, die für eine durchgehend hohe Sauerstoffsättigung des Wassers sorgen. Unterhalb der natürlichen Abstürze bilden sich Kolke, die für eine sehr große Tiefenvarianz sorgen und wichtige Habitate für Tierarten darstellen. Naturbedingt, durch die felsige Landschaft ist kein Uferbewuchs vorhanden. Ausnahme machen einige wenige Erlen, die am rechten Ufer wachsen. In unmittelbarer Gewässernähe wächst ein bodenständiger Laubwald. Gewässerfern, jedoch im Abstand von weniger als 100 m steht auf dem rechten Talhang Nadelforst.

Charakteristische Ansicht (Bild in Fließrichtung)

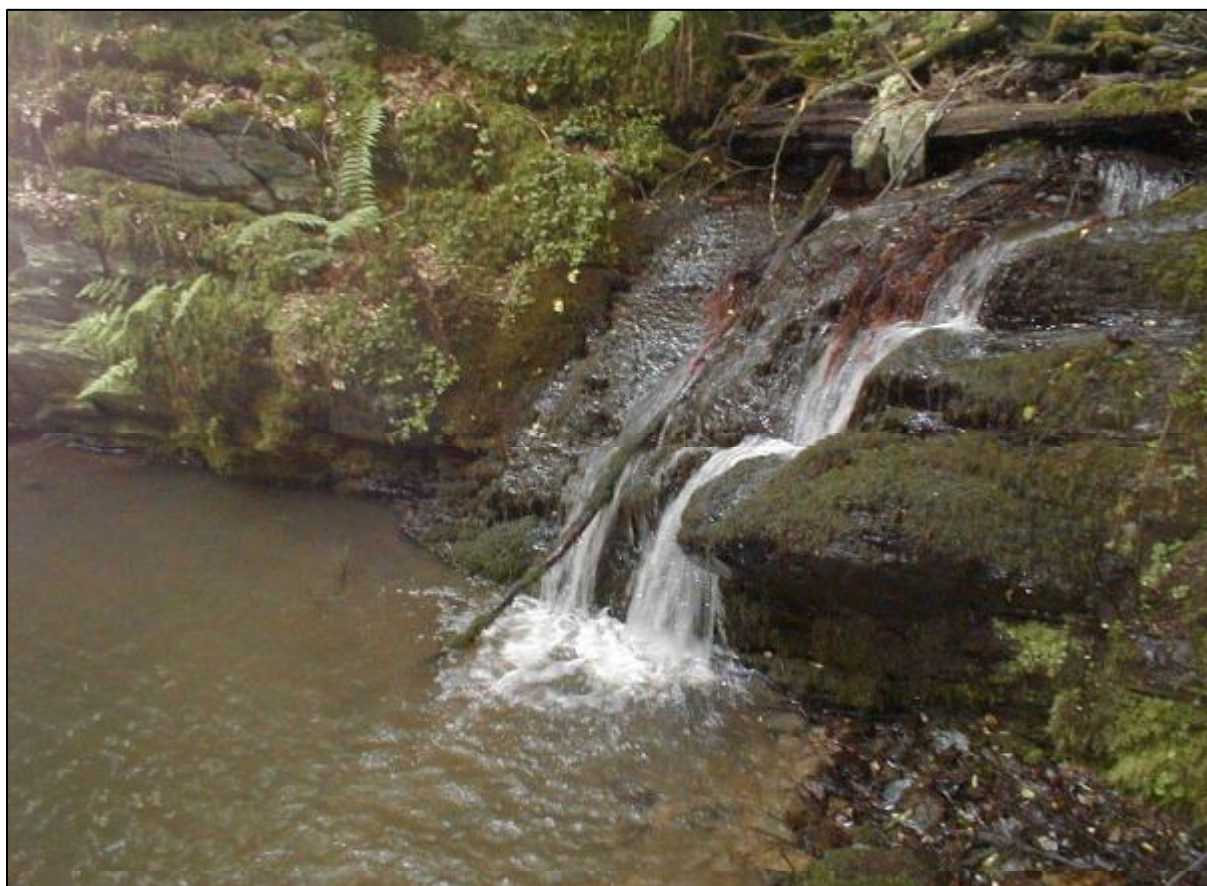
Singhofener Bach Abschnitt 3 (Foto: Wasserläufer)

„Der Singhofener Bach ist ein kleiner Zufluss zum ebenfalls untersuchten Dörsbach unterhalb der Ortschaft Singhofen. Natürliche Abstürze in Form von moosbewachsenen überströmten Felsen wechseln sich mit kleinen, klaren Pools ab. Der Bach wirkt daher treppenartig gegliedert mit einer großen Vielfalt an Substraten und Strömungszuständen.

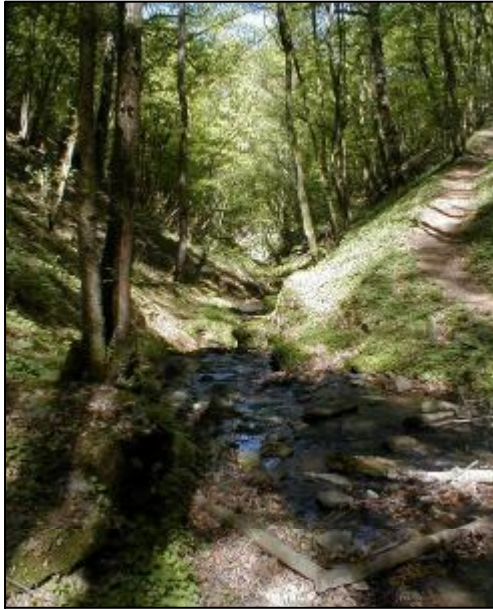
„Hier sieht man einen besonders schönen Bachabschnitt aus dem ersten Segment der Kartierstrecke. Da weiß man immerhin, wofür man arbeitet: für noch mehr so schöne Bäche in Rheinland-Pfalz.“ (Wasserläufer)

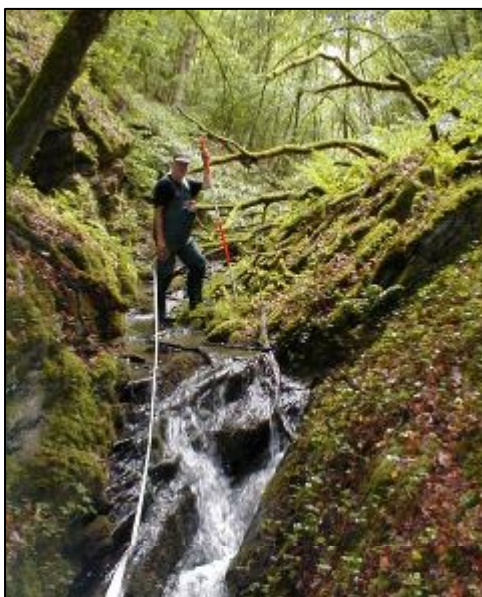
„Vermessung der 100 m langen Abschnitte durch den ehrenamtlichen Wasserläufer Friedrich Martini, der mit dem örtlichen Arbeitskreis Wasser die Betreuung von zwei Referenzgewässern im Projekt übernommen hat.“  
(Wasserläufer)
