H.26.M Fischbach

Ergebnisse der Wasserläufer

Gewässertyp:	Mäandertalgewässer
Länge des kartierten Abschnitts:	200 m
Talgefälle:	niedrig
Gewässerlandschaft:	Rotliegende Magmatite

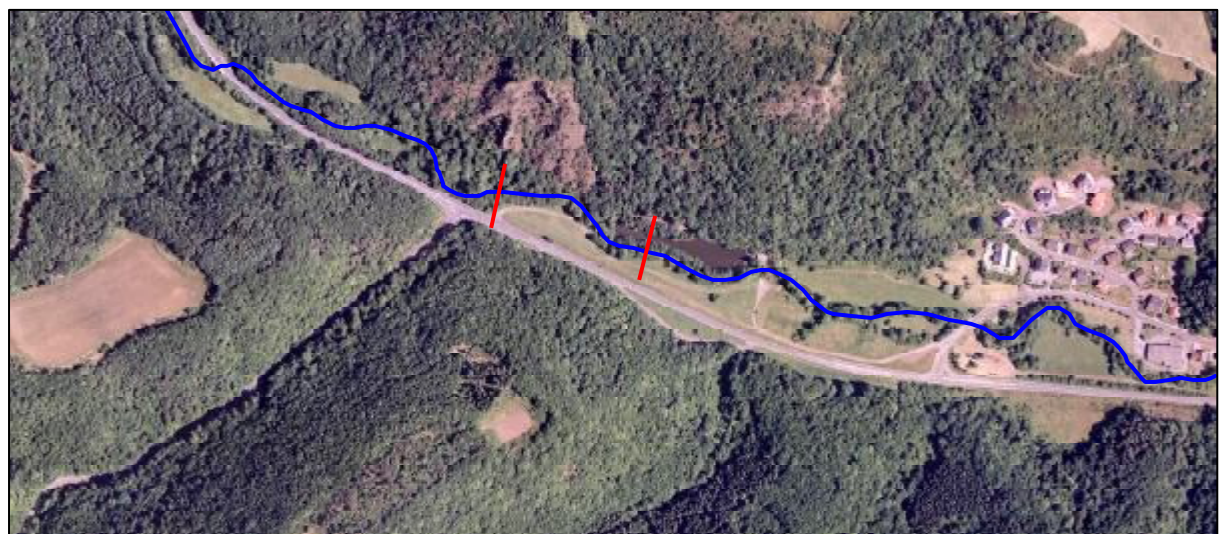
Luftbild Fischbach, Abschnitte 28 - 29

Struktur Güteklasse: Abschnitt 29 (oh. ehem. Wehr): 1,8
Abschnitt 28 (uh. ehem. Wehr): 2,0

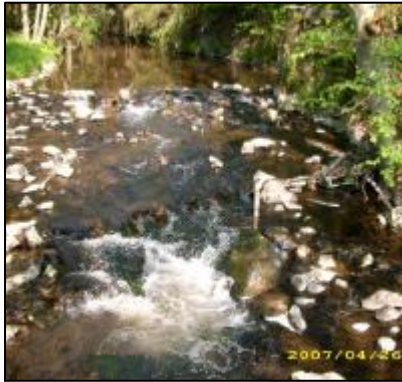
Ehemaliger Absturz (raue Rampe)
Foto: S. Schleich

Beobachtung mit Veränderungen: Durch das umgebaute Betonwehr zu einer natürlichen Fischtreppe (raue Rampe) lassen sich mehrere Veränderungen erkennen. Zum einen ist die Strömungsintensivität sehr gestiegen. Zum anderen hat sich über der Fischtreppe eine Sand- bzw. Kiesbank gebildet. In dieser Bank laichen nun die Forellen ab. Es wurden 2007 etliche Jungforellen gesichtet, die nicht besetzt wurden, sondern wahrscheinlich natürlichen Ursprungs sind. Es hat sich an dieser Stelle auch ein Eisvogelpaar niedergelassen, vermutlich auch wegen des Umbaus, da er oberhalb der Fischtreppe flaches Wasser vorfindet, in dem sich die Fischbrut aufhält, die seine Nahrung darstellt. Es sind durch den Umbau nur positive Veränderungen aufgefallen.
Es wurden 2007 auch von den ansässigen Anglern wieder Aale oberhalb der Fischtreppe gefangen, was vor dem Umbau schon ca. 10 Jahre nicht mehr der Fall war.
Durch chem. Schnelltest konnten auch Veränderungen innerhalb des Projektzeitraums festgestellt werden (siehe Tabelle).
